No.	1/5
N°	AL-2001-05
Date	2001-12-03

SERVICE DIFFICULTY ALERT

INSPECTION TECHNIQUES FOR AIRWORTHINESS DIRECTIVE 2000-25-02R1

AMERICAN CHAMPION AIRCRAFT
COMPANY MODELS 7AC, 7ACA, S7AC,
7BCM (L-16A), 7CCM (L-16B), S7CCM, 7DC,
S7DC, 7EC, S7EC, 7FC, 7JC, 11AC, S11AC,
11BC, S11BC, 11CC, S11CC, 7ECA, 7GC,
7GCA, 7GCAA, 7GCB, 7GCBA, 7GCBC, 7HC,
7KC, 7KCAB, 8GCBC and 8KCAB

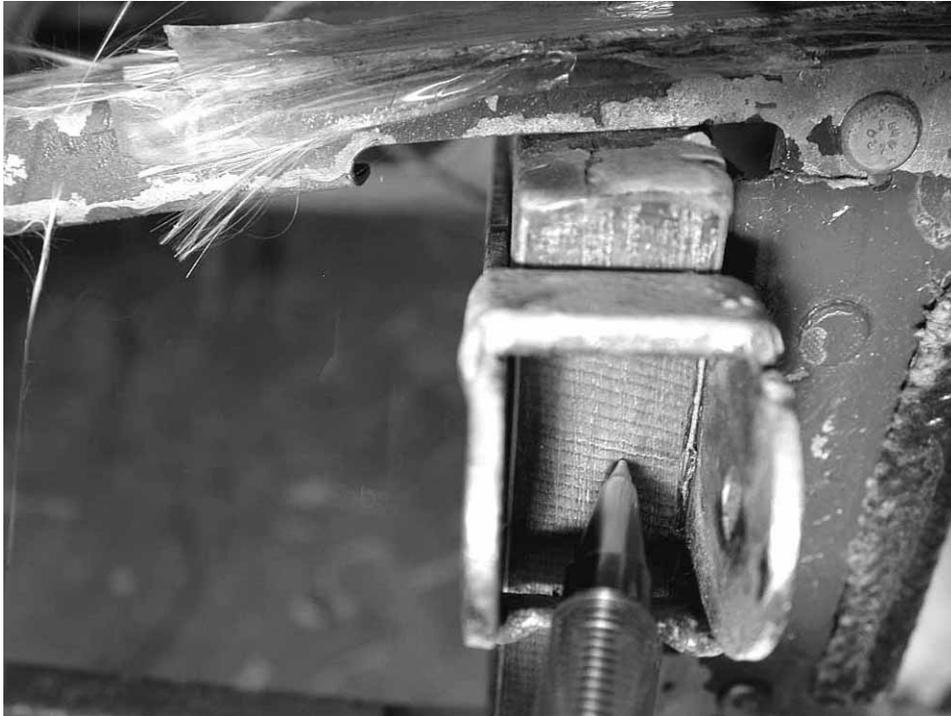
Fig. 1

ends. The AME noted that, with the wings installed on the aircraft, the attachment fittings would have obstructed viewing two of the four cracks that were discovered on the forward and aft spar butts (Fig. 1). The AME also noted that **only one of the four cracks was visible to the naked eye** prior to removing the accumulated dirt and sanding off the varnish. It is important to note that for all the cracks found on the Aeronca at the spar butts, none of the spar butt plywood reinforcement plates were cracked, giving a false impression of a crack-free spar if only viewed from the sides. The fabric and the metal leading edge cuffs were then removed to facilitate the rest of the spar inspection. After removing one of the butt end plywood reinforcement plates on the right forward wing spar, it became evident that the lower crack had progressed to the first wing attachment fitting bolt hole while the upper crack had progressed past the first wing attachment fitting bolt hole, carrying on to the second (Fig. 2).

quatre criques longitudinales partant de trois des quatre extrémités des longerons. Il a constaté que, sans dépose des ailes, les ferrures de fixation n'auraient pas permis de voir deux des quatre criques découvertes aux extrémités des longerons avant et arrière (fig. 1). Le TEA a également noté **qu'une seule de ces quatre criques était visible à l'œil nu** avant l'enlèvement de la poussière qui s'était accumulée et le sablage du vernis. Il importe de souligner que, pour la totalité des criques trouvées aux extrémités des longerons de l'Aeronca, aucune des plaques de renfort en contre-plaqué se trouvant aux extrémités des longerons n'était criquée, donnant ainsi la fausse impression d'un longeron dénué de la moindre crique en cas de simple observation par les côtés. La toile et les attaches métalliques du bord d'attaque ont ensuite été déposées pour faciliter le reste de l'inspection des longerons. Après la dépose d'une des plaques de renfort d'extrémité en contre-plaqué se trouvant sur le longeron arrière droit, il est devenu évident que la crique inférieure avait progressé jusqu'au premier trou de boulon de la ferrure de fixation de l'aile, tandis que la crique supérieure avait dépassé le premier trou de boulon de la ferrure de fixation et se dirigeait vers le second (fig. 2).

**Left wing AFT spar. Attachment bracket in situ. Note that the bracket will obstruct view of crack.
Longeron arrière de l'aile gauche, ferrure de fixation en place. Noter que la ferrure va empêcher de voir la crique.**

Transport Canada recommends that, when carrying out AD 2000-25-02R1, AMEs should be extremely diligent when inspecting the wing spars due to the limitations of the prescribed inspection methods.

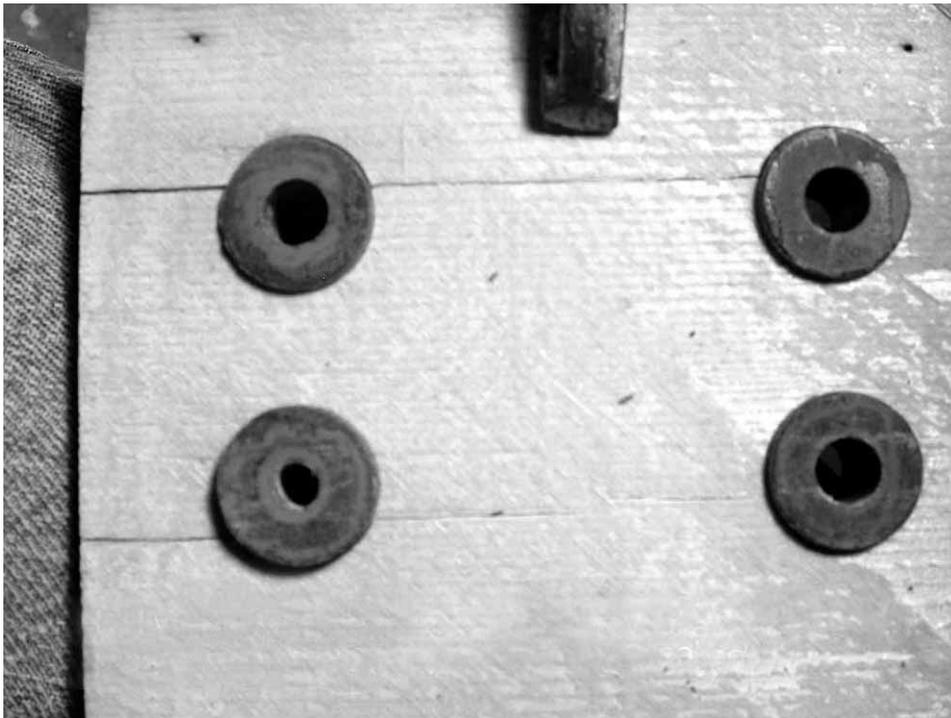
Fig. 2

**Right wing forward spar. Added strain reveals crack progression.
Longeron avant de l'aile droite. La contrainte additionnelle révèle la progression de la crique.**
